盘龙 194 号道路建设项目（一期工程）

# 水土保持设施验收报告

建设单位：昆明市盘龙区住房和城乡建设局

编制单位：昆明润沃环保科技有限公司

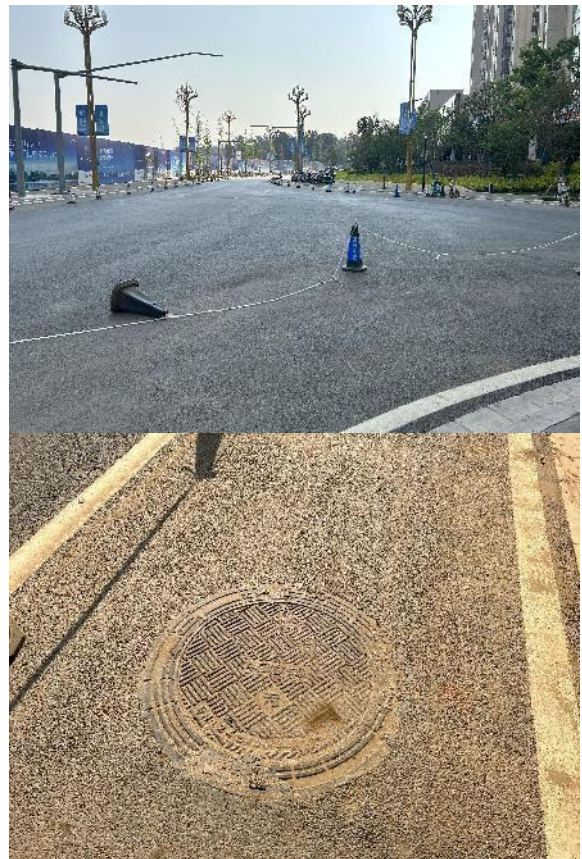
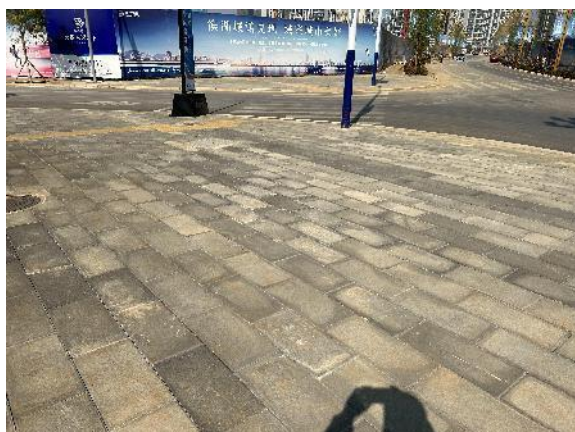
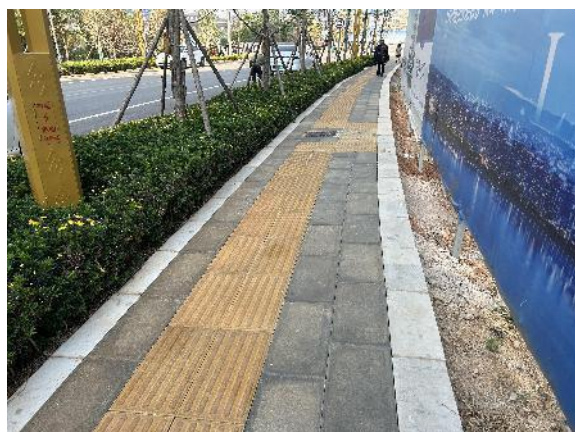
根据昆明市相关部门文件，本项目机动车道路面结构均采用沥青混凝土路面，面积为 1.32hm<sup>2</sup>；人行道采用海绵城市透水面砖铺装，面积为 0.54hm<sup>2</sup>（5385.46m<sup>2</sup>），起到缓解雨水径流压力，保持城市地下水的作用。

路面工程区现状

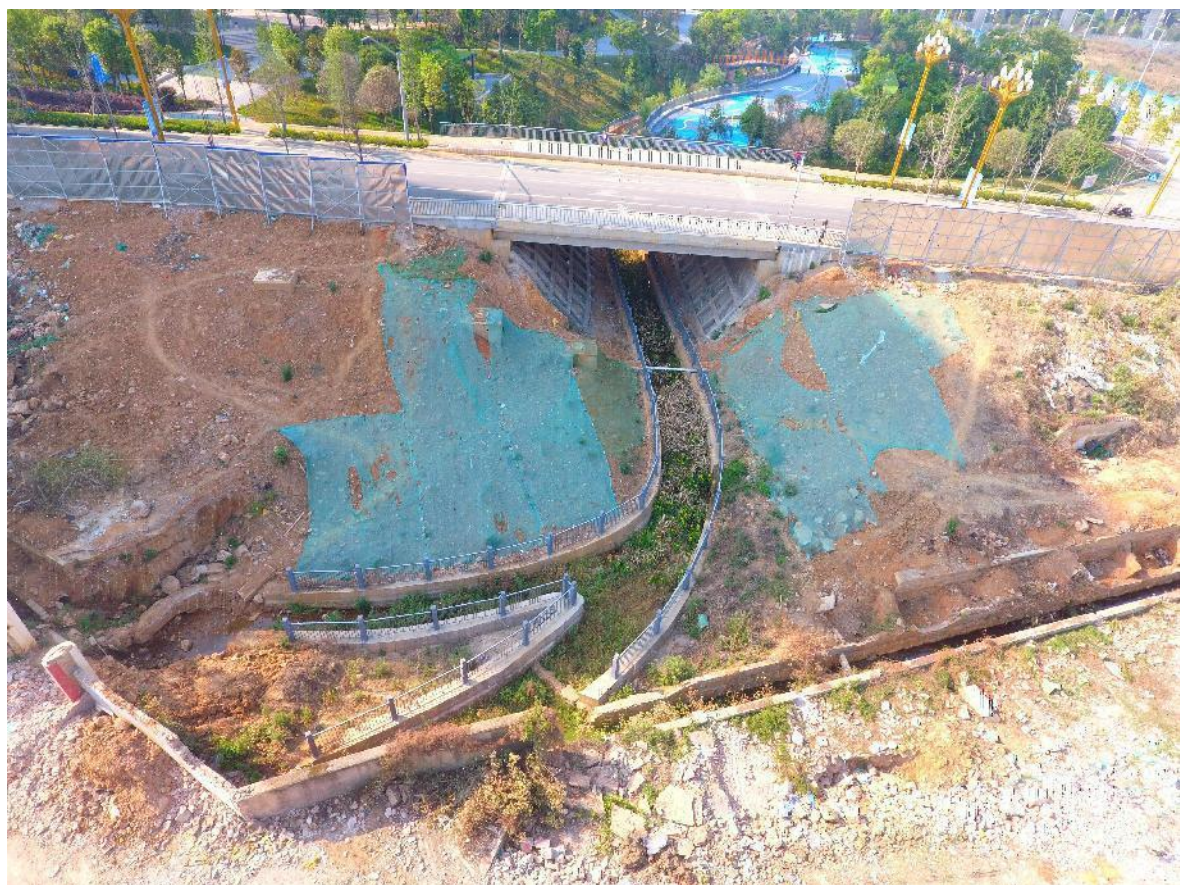
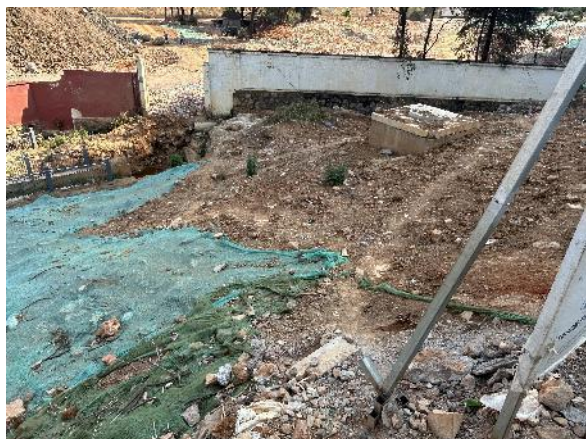
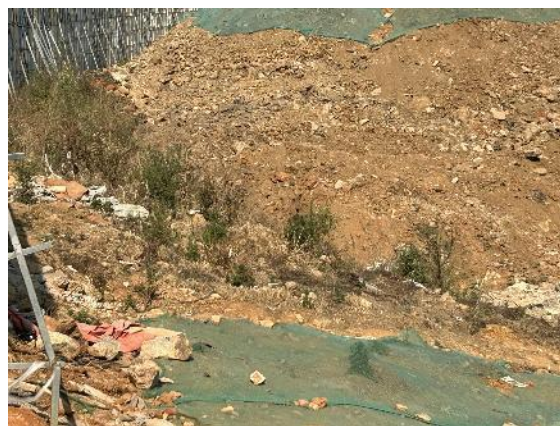
本桥跨越规划海河，设置 1-10.0m 的小桥一座。跨径布置为 1-10m 钢筋混凝土简支空心板梁，桥梁全长 16.04m，桥梁与规划河道斜交 4 度。梁高 0.5m，板梁中心距 1m。预制板梁中梁底宽 0.99m，边梁 0.99m，悬臂长 50cm，边梁与中梁之间现浇 C50 铰缝进行连接。桥面宽度：4.0m（人行道）+6.0m（机动车道）+6.0m（机动车道）+4.0（人行道）= 20.0m。每幅桥由 7 片中梁及 2 片边梁组成。桥台采用桩柱式桥台，钻孔桩基础。支座采用板式橡胶支座，在两侧桥台处分别设置一道 D40 伸缩缝，桥梁占地面积约 0.08hm<sup>2</sup>。

桥涵工程区现状

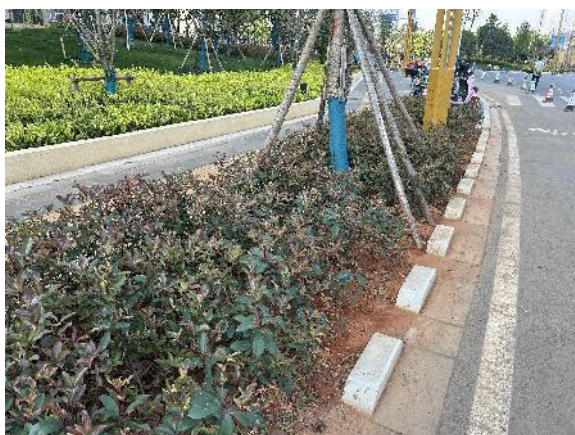
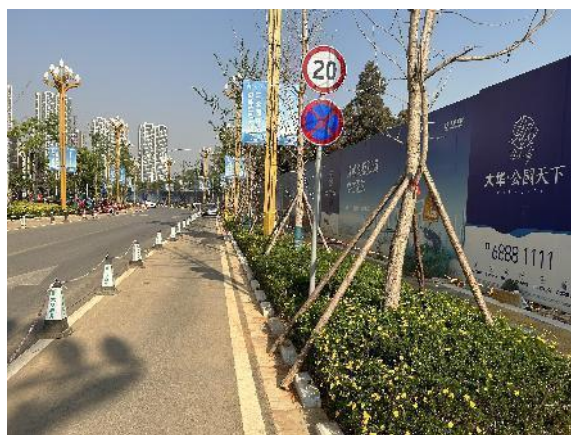
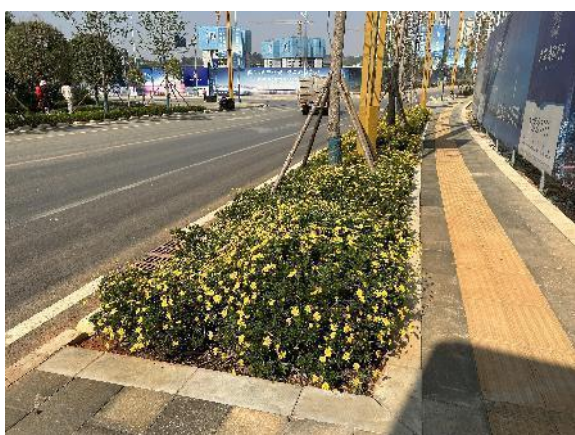
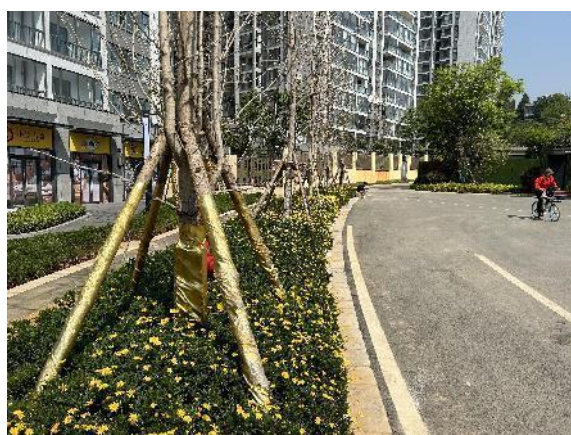
盘龙 194 号道路 K0+000 ~ K1+000 道路全长 1000.00m。K0+000 ~ K1+000 段道路设计路面绿化面积 0.28hm<sup>2</sup>，种植行道树 280 株，灌草地被面积 2800m<sup>2</sup>；项目绿化乔木（行道树）以银杏为主，灌木以木春菊、红叶石楠为主，草种以沿阶草及三叶草等为主。

区内绿化现状

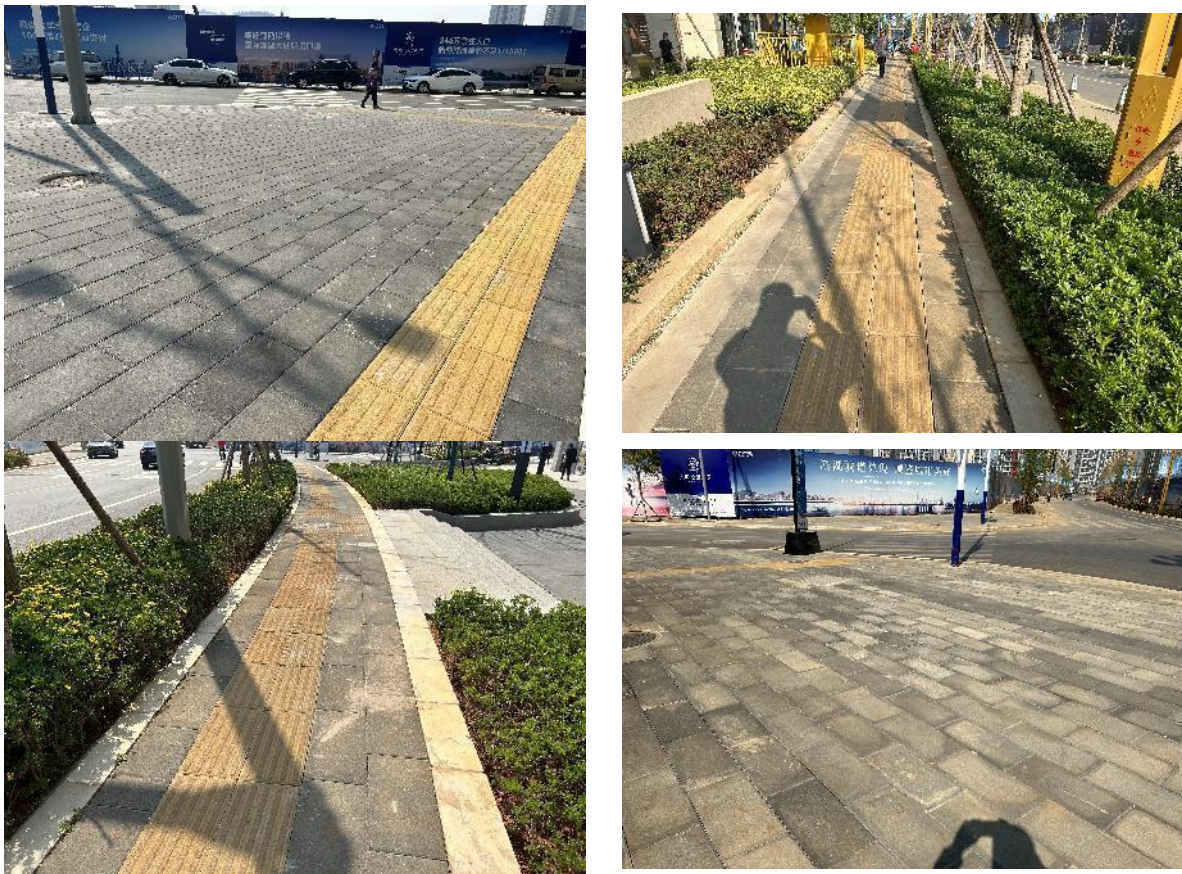
盘龙 194 号路 K0+000 ~ K1+000 段已实施的工程措施与方案中统计的基本一致，后续建设中实施的措施与方案设计的措施量有一定的调整。实际实施的措施主要为：路面工程区透水砖面砖铺装 5425.0m<sup>2</sup>，路基边坡区浅草沟 730m。项目建成后，进入现场调查时，随着道路建设及周边地块开发，浅草沟已拆除。

项目区透水面砖现状

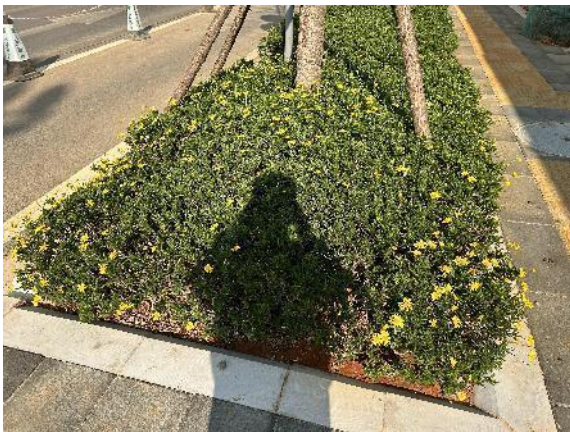
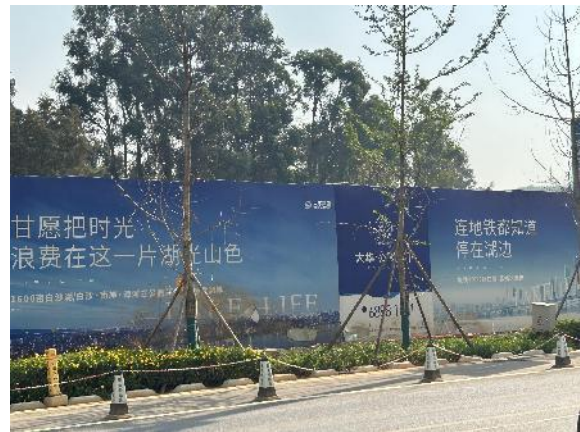
目前建设单位按照建设实际情况，对场地内能够绿化的区域进行了绿化，由于项目增加了部分临时边坡的绿化面积，因此项目实际实施的绿化措施面积比方案设计的绿化面积增加，绿化物种选择适宜当地气候和土壤条件的乡土植物，在植物配置做到多样化、层次化。植被主要有银杏、红叶石楠、木春菊、狗牙根等，项目区内地面绿化面积为 0.63hm<sup>2</sup>，盘龙 194 号路 K0+000 ~ K1+000 段路面绿化区景观绿化 2800m<sup>2</sup>，路基边坡区植草护坡 3500m<sup>2</sup>。

区内绿化现状

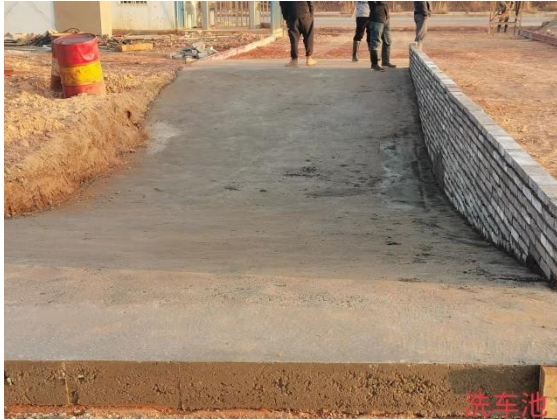
车辆清洗池

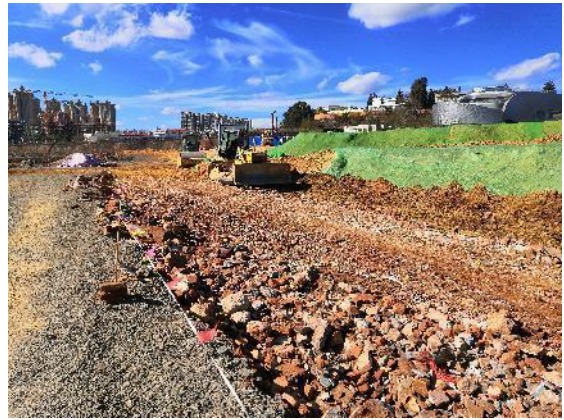
临时覆盖

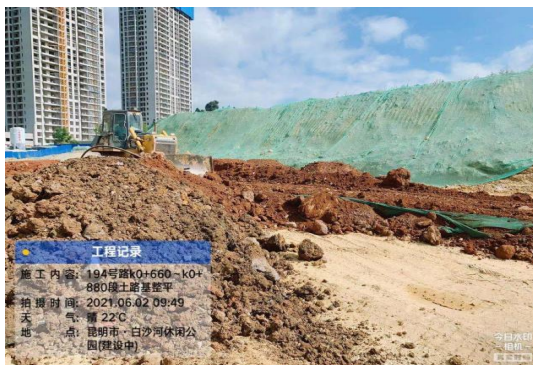
临时覆盖

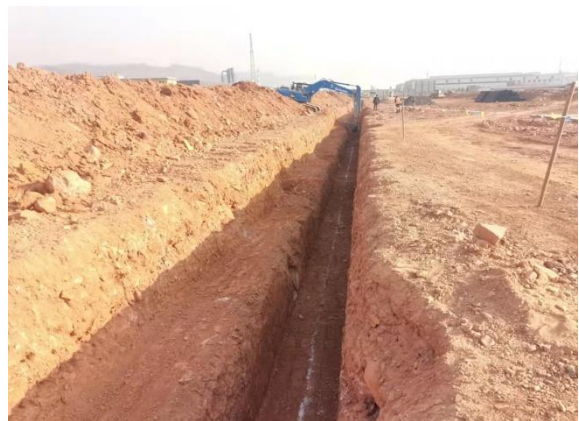
临时排水沟
